## ЮЖНО-ЧУРУБАШСКОЕ ПОСЕЛЕНИЕ, ВОСТОЧНЫЙ КРЫМ. СЕЙСМО-ГРАВИТАЦИОННЫЕ И СЕЙСМО-ИНЕРЦИОННЫЕ ДЕФОРМАЦИИ

Были проведены комплексные исследования (археологические, архео- и палеосейсмологические, георадарное профилирование), которые позволили установить причину разрушения Южно-Чурубашского поселения (большая усадьба на хоре Нимфея) в Восточном Крыму. Сильное сейсмическое событие с возможным очагом вдоль юго-западного ограничения Чурубашского лимана — одного из сегментов Парпачско-Таманского активного разлома, привело к формированию оползневых тел к юго-западу от дизъюнктива. Субмеридиональная плоскость отрыва одного из них пересекала древнее поселение приблизительно посередине, образовав видимую флексуру в “материке” (грунте) археологического памятника — сейсмо-гравитационную дислокацию. Сильные сейсмические подвижки в очаге землетрясения привели к обрушениям всех строительных конструкций и сильной деформации сохранившихся нижних рядов каменной кладки: наклонам, выдвиганиям и разворотам частей стен — сейсмо-инерционными дислокациями. Учитывая близость сейсмического очага и сильнейшие разрушения всех построек поселения, мы предполагаем, что усадьба попала в эпицентральной зону древнего

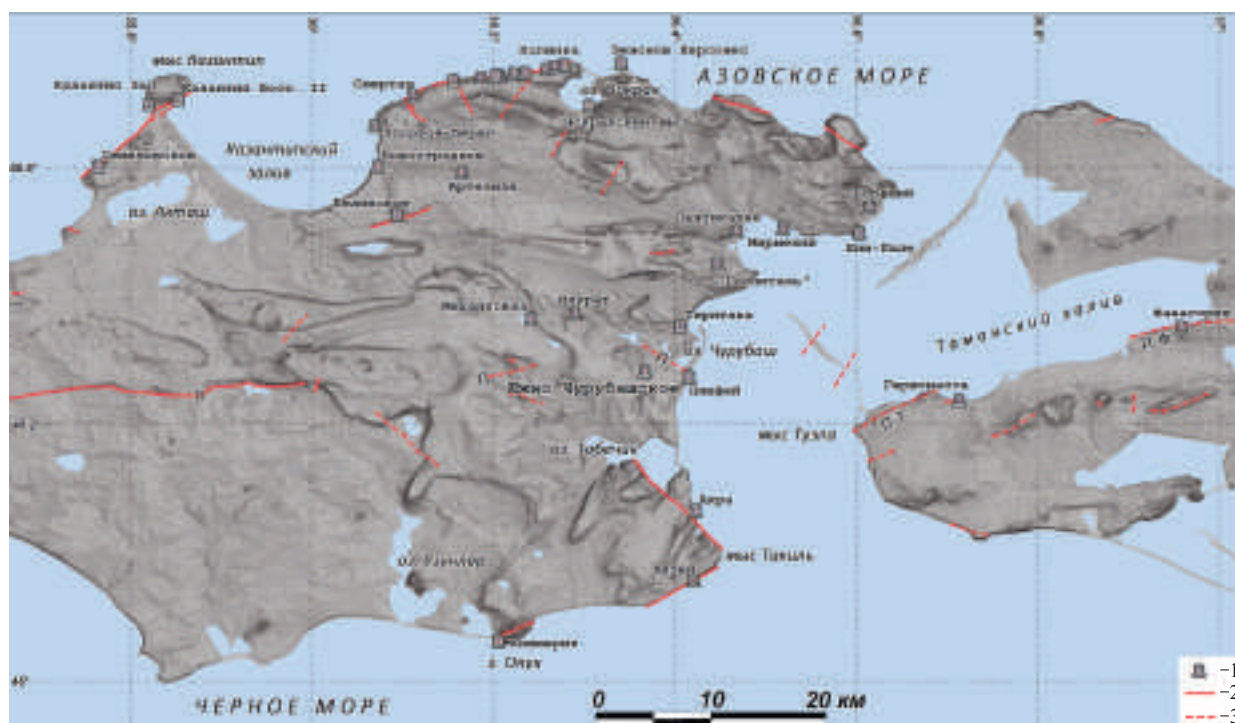
**Рис. 1.** Обзорная схема Керченского и Таманского п-овов с положением Южно-Чурубашского поселения. 1 — археологические памятники с изученными следами землетрясений; 2 — активные разломы с изученными следами сейсмических смещений в результате выхода очага сильного землетрясения на поверхность; 3 — предполагаемые активные разломы по структурно-геоморфологическим, геофизическим и дистанционным данным. П — сегменты Парпачско-Таманского активного разлома (П-Т, П-Ф — изученные отрезки Тузлинско-Фанагорийской разломно-складчатой зоны).

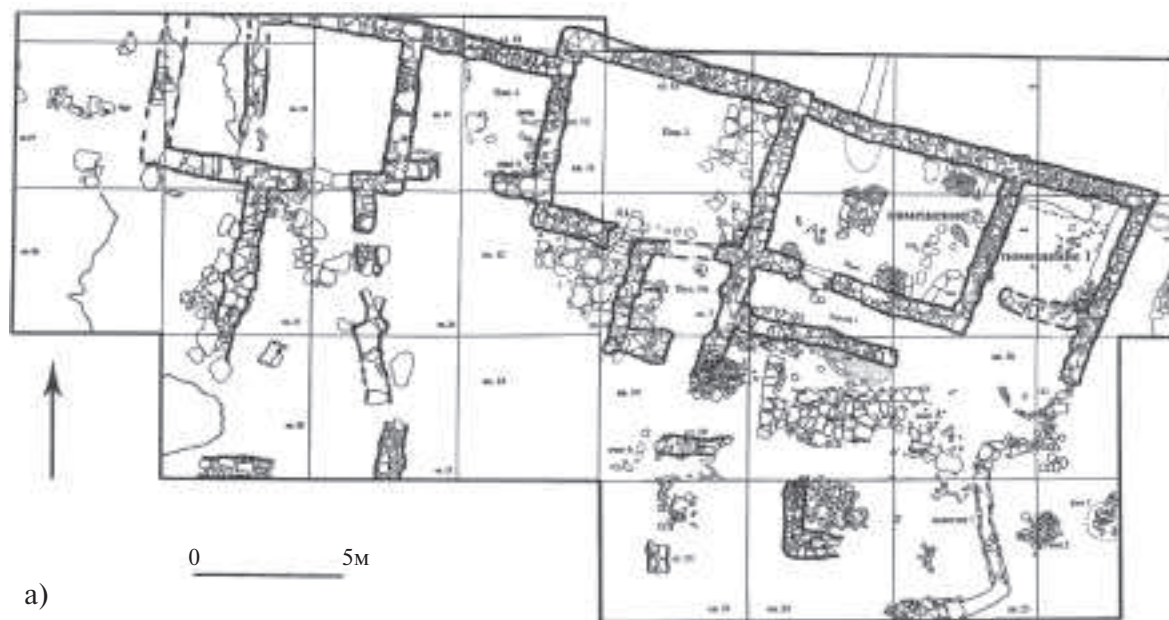
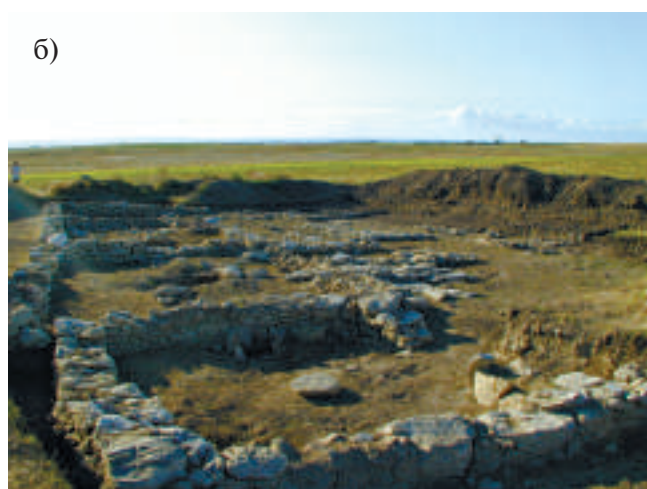
**Рис. 2.** Южно-Чурубашское поселение.

а — план большой сельской усадьбы 2001–2005 гг.; б — большая сельская усадьба, вид с запада; в — вертикальный снимок южной части Южно-Чурубашского городища с БПЛА.

Здесь и далее снимки 2021 г. Черная линия — тыловой шов флексуры, “+” означает поднятое крыло, односторонняя стрелка указывает предполагаемое латеральное смещение вдоль флексурного поднятия.

1–3 — участки и разрезы, которые будут описаны ниже. Красные малые стрелки показывают направление смещения верхних каменных рядов кладки. Тонкая штриховая линия проведена по первоначальному фасу повернутой широтной стены.

В последнюю очередь к основному зданию сельской усадьбы был пристроен с восточной стороны блок из двух помещений (см. рис. 2а). Крайнее восточное помещение № 1 было жилым, так как у северной и восточной стен сохранились две лежанки, а в юго-восточном углу помещения находился очаг, обрамленный камнями. В центральной части этого помещения были расчищены четыре столбовых ямки, служившие для деревянных столбов, поддерживающих кровлю. Вход в помещение находился в юго-западной части южной стены, а перед ним располагалась небольшая галерея. С запада к помещению № 1 примыкало помещение № 2, которое судя по выявленным в нем конструкциям, являлось кузницей [Зинько, 2003, с. 97–100].

В южной части Южно-Чурубашского поселения была выявлена меридиональная флексура (см. рис. 2в). Ее азимут простираения — приблизительно 4°. Флексура выражена: 1) понижением каменной кладки в северной стене

В 6 м на восток от описанной структуры имеется широтная стена (точнее, ее остатки) с азимутом простираения 95°. От стены сохранилась лишь 2 нижних ряда кладки (см. рис. 2в, рис. 4а, 4б). При этом весь верхний ряд выдвинулся на север по азимуту 5°. Ширина стены 70 см (по верхнему ряду). Ширина образовавшейся полочки от 12 до 23 см. Ширина полочки увеличивается в западном направлении. Чтобы создать такую деформацию, необходимо резкое смещение грунта в южном направлении. Верхний же ряд кладки как бы остается на месте, создавая иллюзию своего смещения на север.

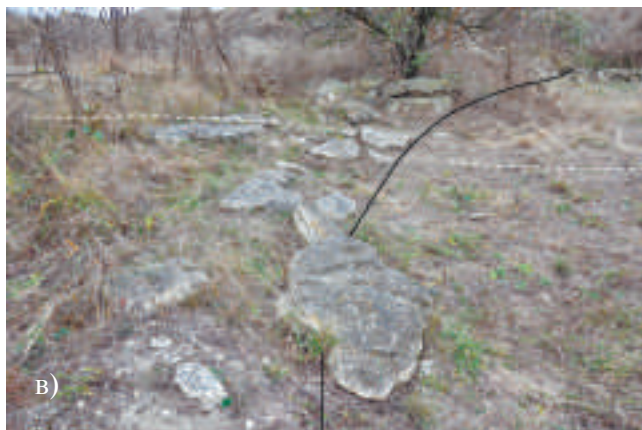
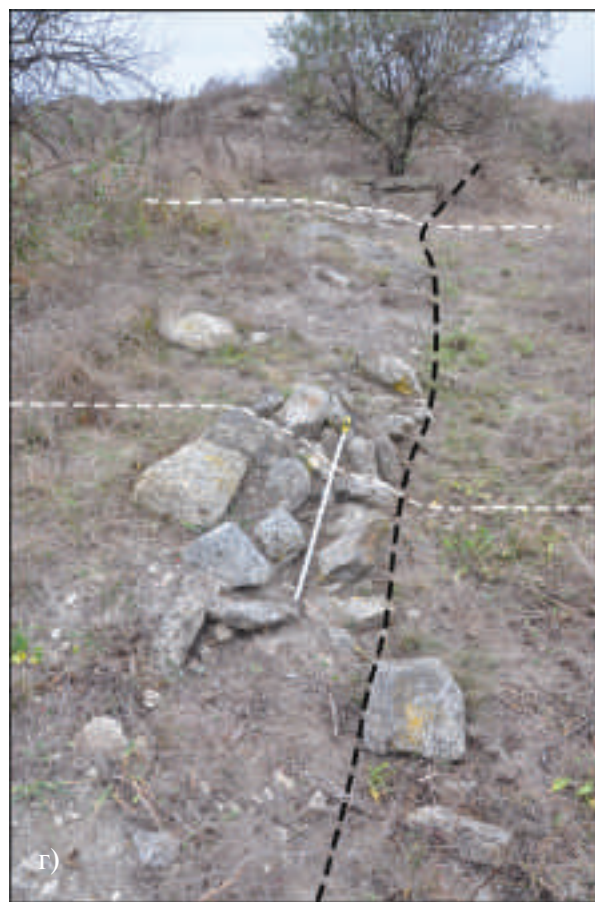
**Рис. 3.** Флексурное поднятие меридионального простирания, разделяющее Южно-Чурубашское городище на две части.

а — схематические профили через флексуру (их местоположение показано на рис. 2в); б — северный профиль вдоль северной каменной стены городища. Здесь и далее: черная сплошная линия — тыловой шов флексуры; в — срединный профиль поперек флексуры, деформировавшей плоские каменные плиты вымостки, лежащие на материке; г — южный профиль. Склон флексуры перекрыт обломками стены, упавшей и дезинтегрированной во время удара о грунт.

городища на 55 см (рис. 3а, 3б), опущено восточное крыло структуры). “Материк” (грунт) на обоих крыльях флексуры имеет аналогичную деформацию;

2) плиты вымостки, расположенные южнее северной стены и лежащие на материке, в месте флексурного изгиба наклонены на восток (см. рис. 3а, 3в) под углом 12°, 19°, 18°, 14°, 32°, 6°, 29°, 12°;

3) стена меридионального простираения, стоявшая до образования флексуры на месте ее поднятого крыла, обрушилась на восток (см. рис. 3а, 3г) и дезинтегрировалась при ударе о грунт. Вследствие этого удара каменные блоки, слагавшие стену, расположились на изогнутой поверхности как костяшки домино.

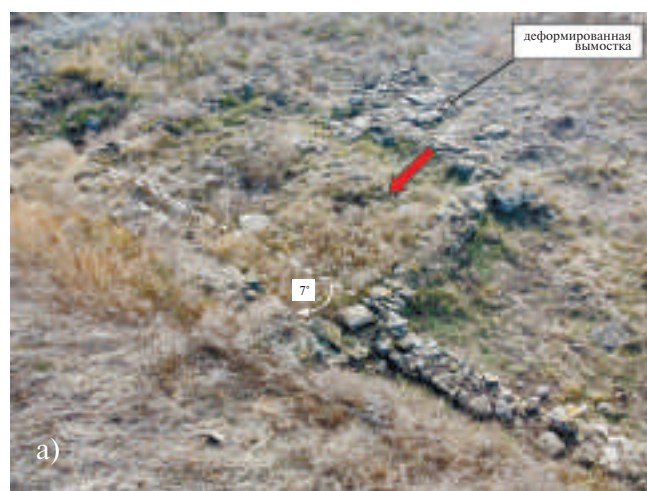
**Рис. 5.** Деформации в восточной части Южно-Чурубашского поселения (положение см. на рис. 2). а — отрыв западного окончания и поворот по часовой стрелке северной стены целиком по часовой стрелке; б — схематическая зарисовка (план) “комнаты с деформациями”. Стрелки показывают наклоны стен. Изогнутая сплошная линия указывает на пропеллерный изгиб в разные стороны северной стены помещения; в — значительное горизонтальное сплющивание устья колодца. Сжатие по оси СВ–ЮЗ — по азимуту 45°.

Поворот, но уже против часовой стрелки, претерпело северное окончание западной стены “помещения с деформациями” в СВ части Южно-Чурубашского поселения (см. рис. 2в, 5б). Первоначальный азимут простирания стены

Обращает на себя внимание сильная деформация сжатия, которая привела к сплющиванию устья колодца в СВ части Южно-Чурубашского поселения (см. рис. 2в, 5в). Максимальное сжатие отверстия имело место вдоль оси СВ—ЮЗ — по азимуту  $45^\circ$ . Ширина устья вдоль этой оси всего 75 см, в то время как ширина отверстия вдоль перпендикулярной (СЗ—ЮВ) оси составляет 100 см. Имеется зона трещиноватости в Ю—ЮЗ части каменного (известнякового) обклада устья колодца. Однако трудно определить, имеют ли эти трещины связь со сплюснутостью отверстия колодца.

Следует также упомянуть значительные деформации плит вымостки к востоку от флексуры (см. рис. 2в, 5а). Каменные плиты различного

размера наклонены, подняты и опущены, налегают друг на друга, что, по-видимому, свидетельствует об условиях сжатия. Мы замерили наиболее значительные наклоны плит: 15°, 21°, 40°, 9°, 15°, 21°, 14°, 18°, 20°, 31°.
